# Bushaltestellenkonzept der Stadt Elstra 1.Änderung

Elstra, 22.05.2023

Stadt Elstra  
Am Markt 1  
01920 Elstra

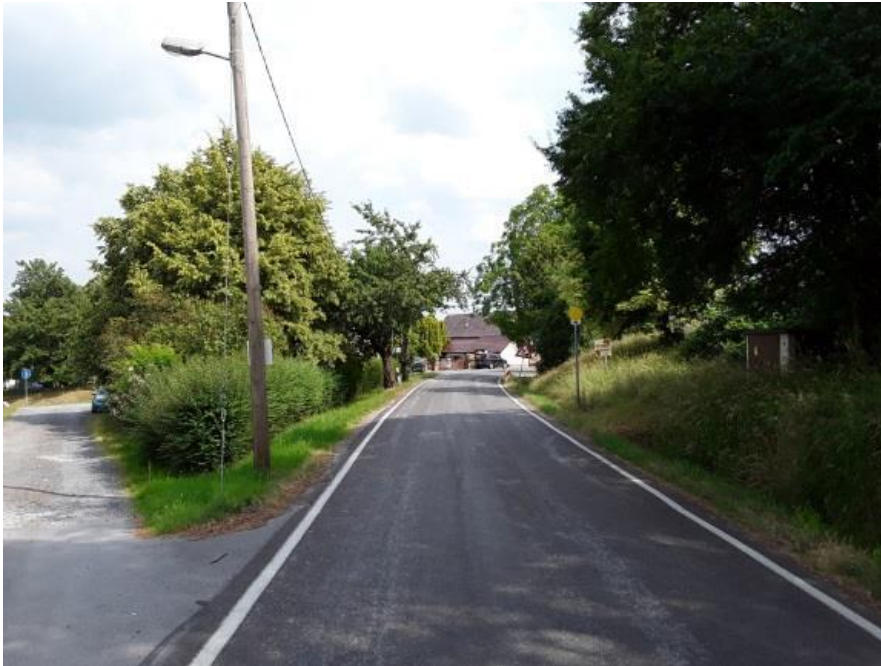
Foto: Haltestelle Boderitz Richtung Elstra

Zustand Haltestelle Boderitz Richtung Elstra:

Haltestellenbauweise	Kein Ausbau
Zugang	Gehweg nicht vorhanden, kein gesicherter Übergang
Wartefläche	Keine Wartefläche, kein Bordstein
Bodenindikatoren	Keine Indikatoren
Ausstattung	Keine Ausstattung vorhanden
Fahrgastinformation	Haltestellenschild und Fahrplan vorhanden
Fahrradständer in der Nähe	nein
PKW-Parkplatz in der Nähe	nein

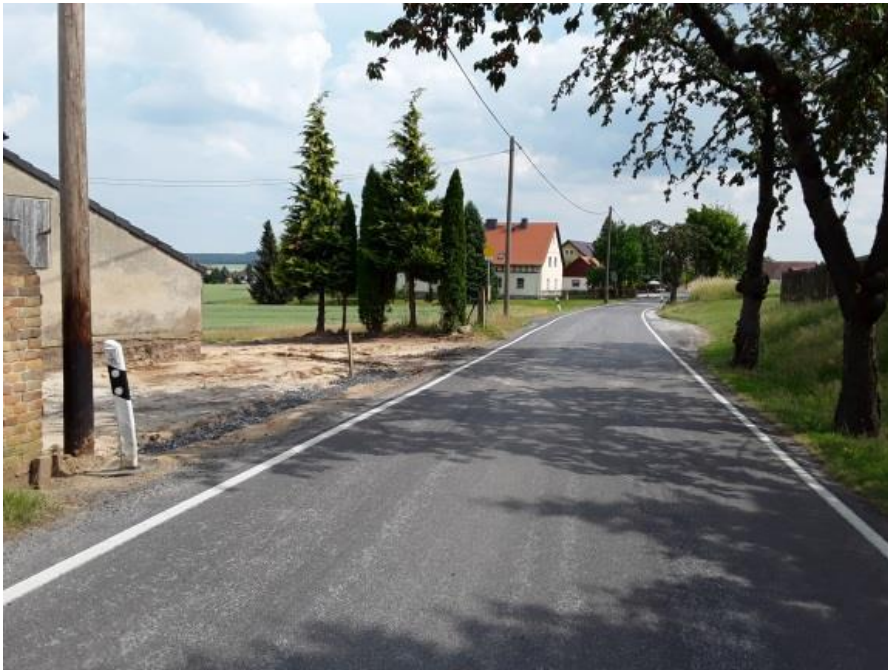
Foto: Haltestelle Boderitz Richtung Gersdorf

Zustand Haltestelle Boderitz Richtung Gersdorf:

Haltestellenbauweise	Kein Ausbau
Zugang	Gehweg nicht vorhanden, kein gesicherter Übergang
Wartefläche	Keine Wartefläche, kein Bordstein
Bodenindikatoren	Keine Indikatoren
Ausstattung	Keine Ausstattung vorhanden
Fahrgastinformation	Haltestellenschild und Fahrplan vorhanden
Fahrradständer in der Nähe	nein
PKW-Parkplatz in der Nähe	nein

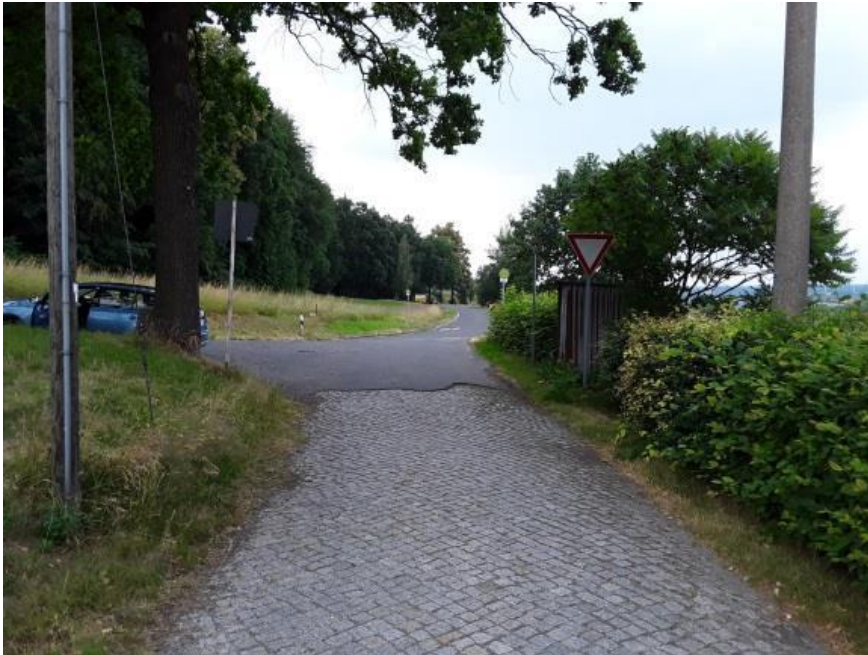
Foto: Haltestelle Dobrig Richtung Elstra

Zustand Haltestelle Dobrig Richtung Elstra:

Haltestellenbauweise	Kein Ausbau
Zugang	gesicherter Zugang für Dorfbewohner
Wartefläche	Keine Wartefläche, kein Bordstein
Bodenindikatoren	Keine Indikatoren
Ausstattung	Keine Ausstattung vorhanden
Fahrgastinformation	Haltestellenschild und Fahrplan vorhanden
Fahrradständer in der Nähe	nein
PKW-Parkplatz in der Nähe	nein

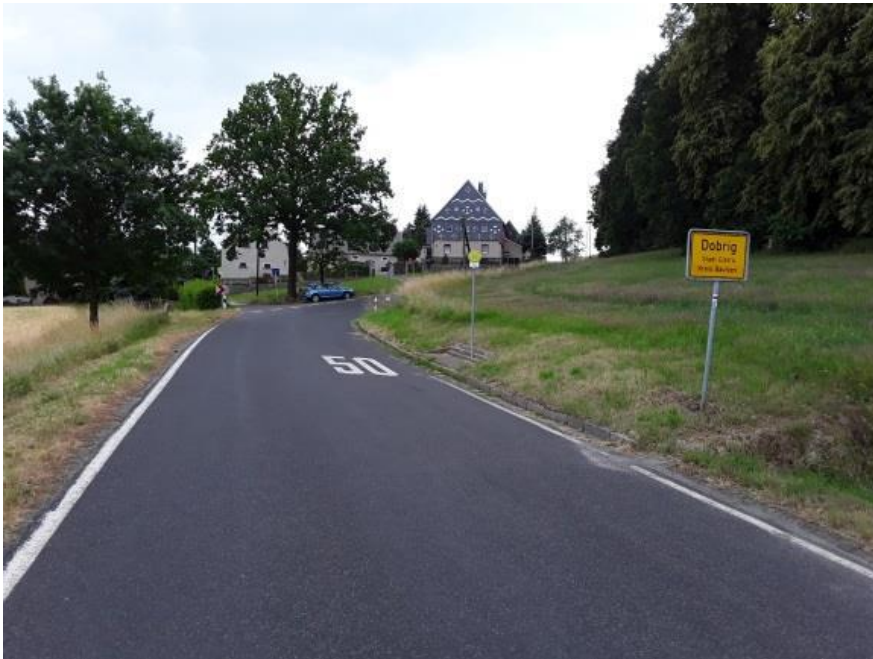
Foto: Haltestelle Dobrig Richtung Rehnsdorf

Zustand Haltestelle Dobrig Richtung Rehnsdorf:

Haltestellenbauweise	Kein Ausbau
Zugang	Gehweg nicht vorhanden, kein gesicherter Übergang
Wartefläche	Sehr kleine Wartefläche, flacher Bordstein
Bodenindikatoren	Keine Indikatoren
Ausstattung	Keine Ausstattung vorhanden
Fahrgastinformation	Haltestellenschild vorhanden
Fahrradständer in der Nähe	nein
PKW-Parkplatz in der Nähe	nein

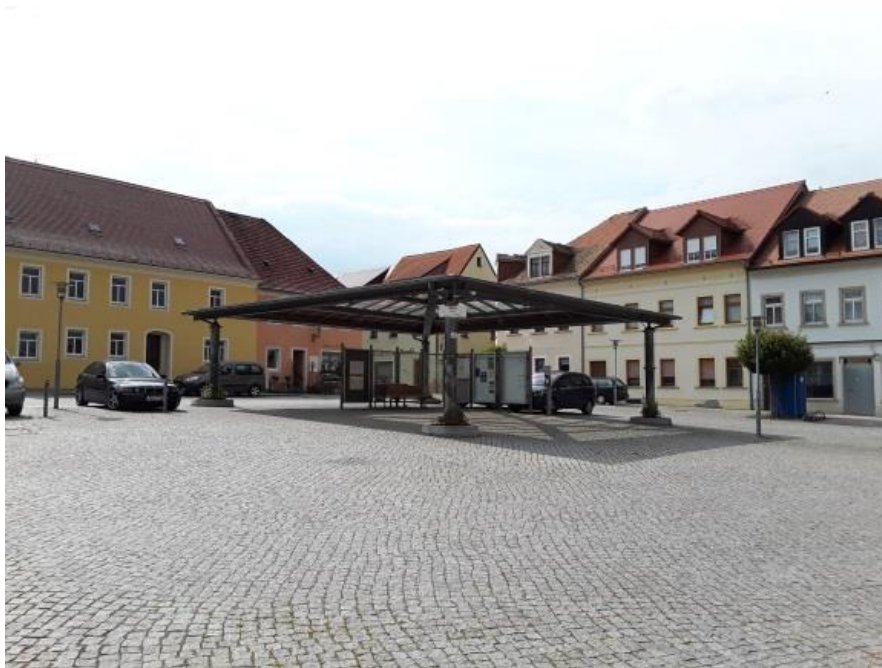
Foto: Haltestelle Elstra Markt Richtung Kamenz und Bischofswerda

Zustand Haltestelle Elstra Richtung Kamenz und Bischofswerda:

Haltestellenbauweise	Fahrgastunterstand Metall/ Glas vorhanden
Zugang	gesicherter Zugang über großräumigen Markt
Wartefläche	große Wartefläche, kein Bordstein
Bodenindikatoren	Keine Indikatoren
Ausstattung	Papierkörbe, Unterstand, Bänke, Beleuchtung
Fahrgastinformation	Haltestellenschild und Fahrplan vorhanden
Fahrradständer in der Nähe	ja
PKW-Parkplatz in der Nähe	ja

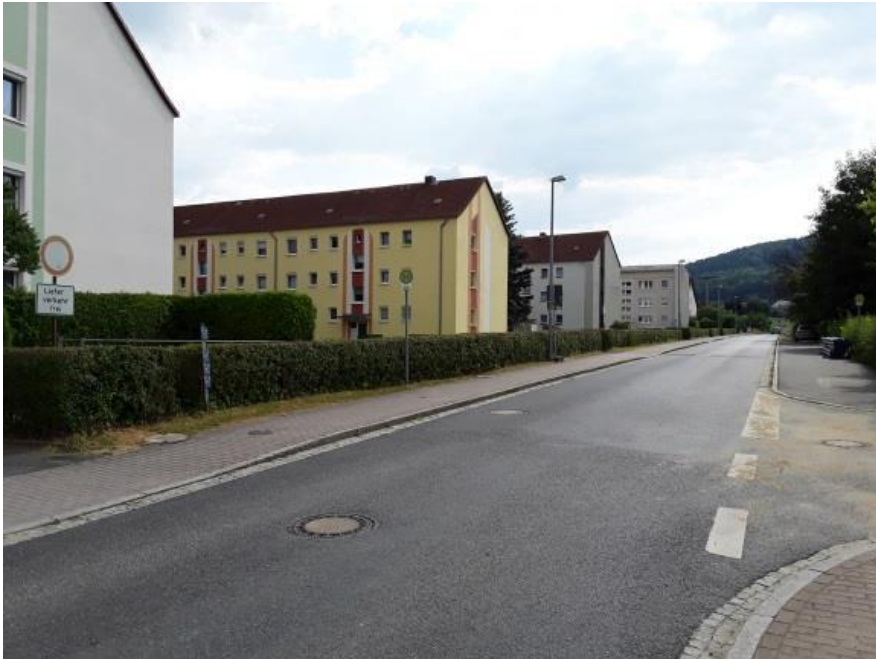
Foto: Haltestelle Elstra Schule Richtung Talpenberg

Zustand Haltestelle Elstra Schule Richtung Talpenberg:

Haltestellenbauweise	Kein Ausbau
Zugang	gesicherter Zugang über Gehweg
Wartefläche	Wartefläche vorhanden, Bordsteinhöhe < 15cm
Bodenindikatoren	Keine Indikatoren
Ausstattung	Keine Ausstattung vorhanden
Fahrgastinformation	Haltestellenschild und Fahrplan vorhanden
Fahrradständer in der Nähe	ja
PKW-Parkplatz in der Nähe	Bedingt auf der Fahrbahn der Talpenberger Straße

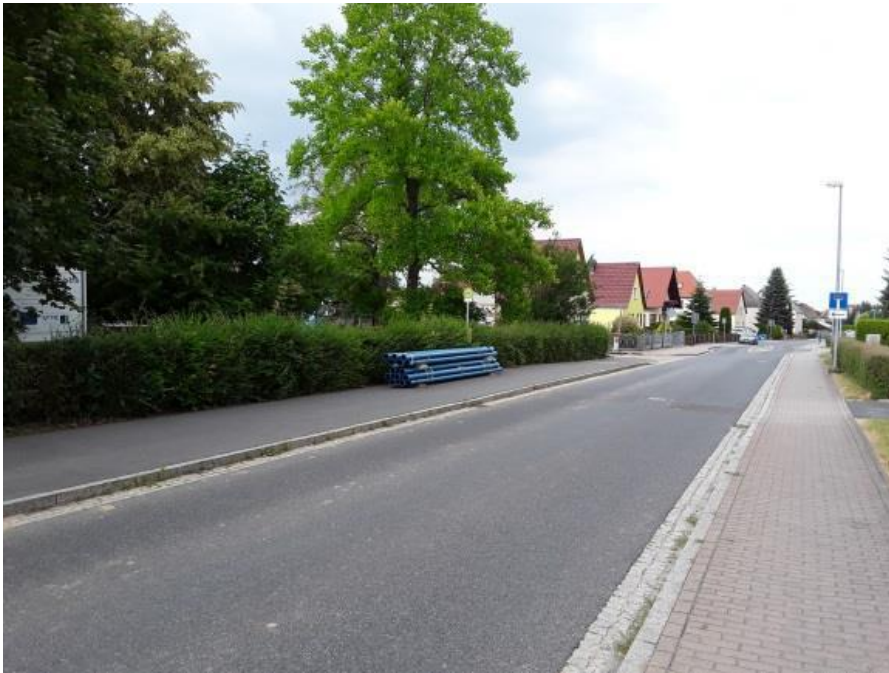
Foto: Haltestelle Elstra Schule Richtung Ortskern

Zustand Haltestelle Elstra Schule Richtung Ortskern

Haltestellenbauweise	Kein Ausbau
Zugang	gesicherter Zugang über Gehweg
Wartefläche	Wartefläche vorhanden, Bordsteinhöhe < 15cm
Bodenindikatoren	Keine Indikatoren
Ausstattung	Keine Ausstattung vorhanden
Fahrgastinformation	Haltestellenschild und Fahrplan vorhanden
Fahrradständer in der Nähe	ja
PKW-Parkplatz in der Nähe	Bedingt auf der Fahrbahn der Talpenberger Straße

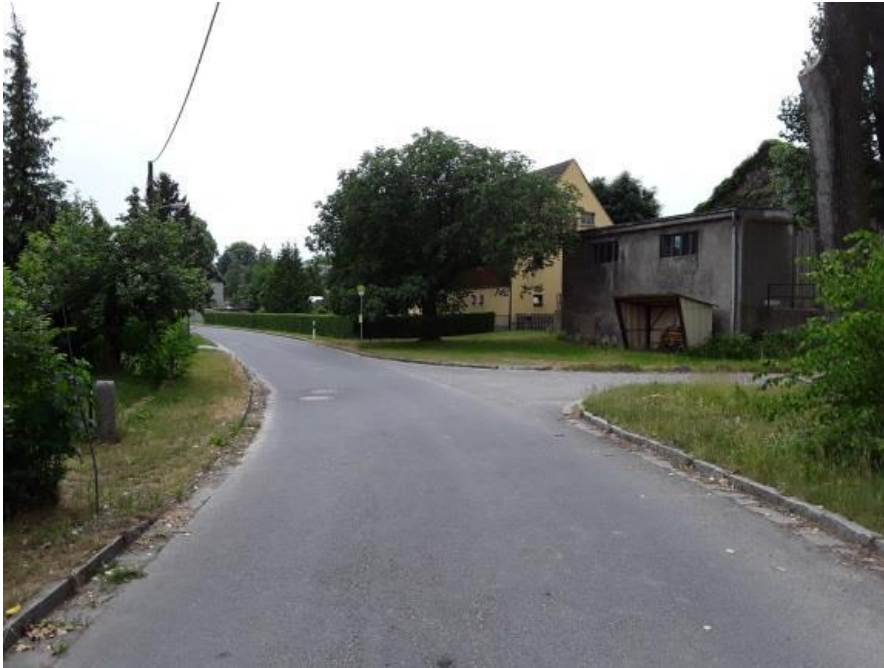
Foto: Haltestelle Gödlau Richtung Rauschwitz

Zustand Haltestelle Gödlau Richtung Rauschwitz:

Haltestellenbauweise	Fahrgastunterstand PV/Metall, 3 Seiten, vorhanden
Zugang	Kein Gehweg vorhanden
Wartefläche	Wartefläche vorhanden, Bordsteinhöhe < 15cm
Bodenindikatoren	Keine Indikatoren
Ausstattung	Überdachung mit Dach
Fahrgastinformation	Haltestellenschild und Fahrplan vorhanden
Fahrradständer in der Nähe	nein
PKW-Parkplatz in der Nähe	nein

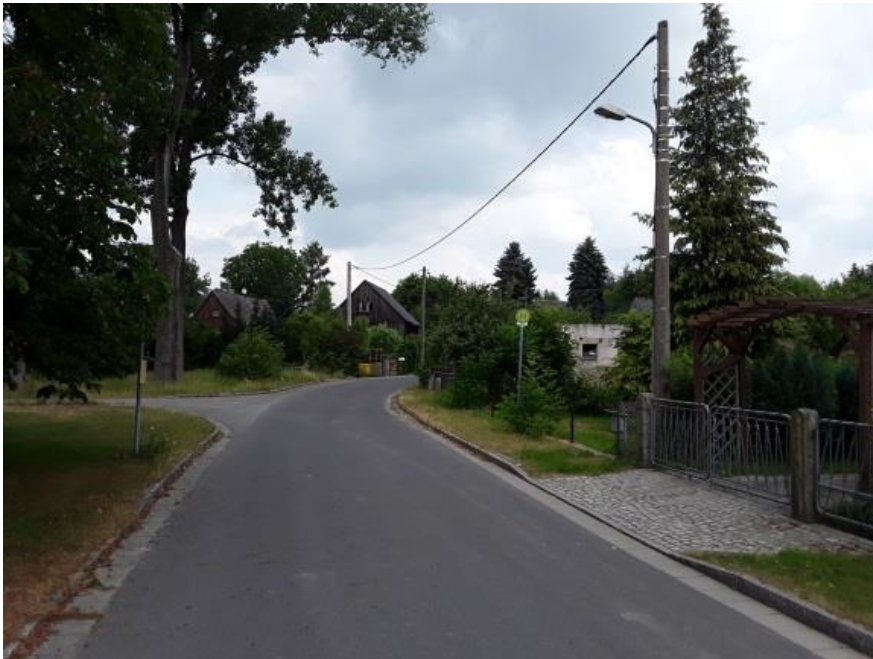
Foto: Haltestelle Gödlau Richtung Kriepitz:

Zustand Haltestelle Gödlau Richtung Kriepitz:

Haltestellenbauweise	Fahrgastunterstand auf der gegenüberliegenden Seite
Zugang	Kein Gehweg
Wartefläche	Wartefläche vorhanden, Bordsteinhöhe < 15cm
Bodenindikatoren	Keine Indikatoren
Ausstattung	Wartehäuschen mit Bank auf der gegenüberliegenden Seite
Fahrgastinformation	Haltestellenschild vorhanden
Fahrradständer in der Nähe	nein
PKW-Parkplatz in der Nähe	nein

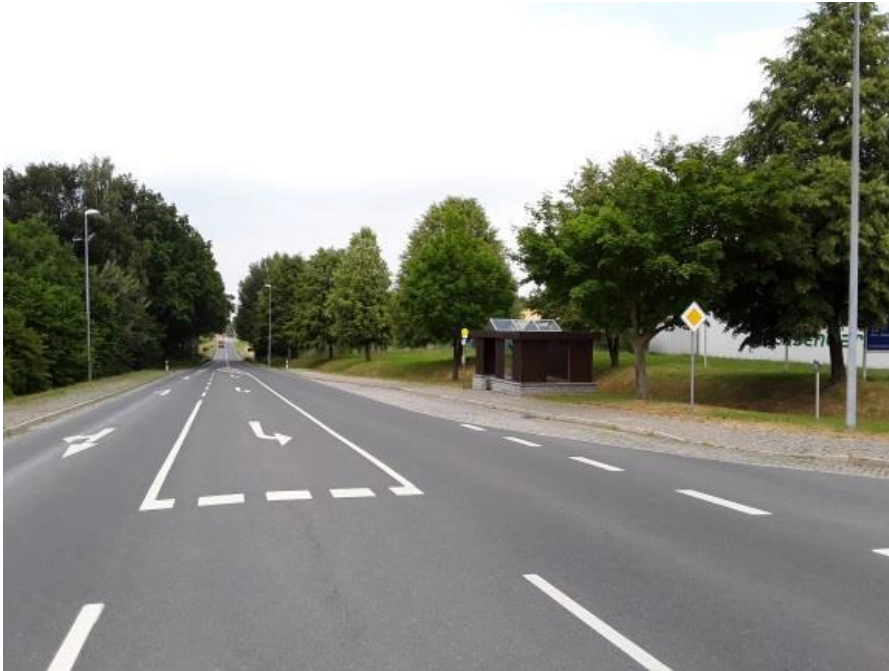
Foto: Haltestelle Abzweig Kindisch Richtung Elstra

Haltestelle Abzweig Kindisch Richtung Elstra

Haltestellenbauweise	Fahrgastunterstand Holz, 3 Seiten, vorhanden
Zugang	Gehweg teilweise vorhanden, kein gesicherter Übergang aus Ortslage Kindisch
Wartefläche	Wartefläche vorhanden, Bordsteinhöhe < 15cm
Bodenindikatoren	Keine Indikatoren
Ausstattung	Fahrgastunterstand mit Bank und Papierkorb vorhanden
Fahrgastinformation	Haltestellenschild und Fahrplan vorhanden
Fahrradständer in der Nähe	nein
PKW-Parkplatz in der Nähe	nein

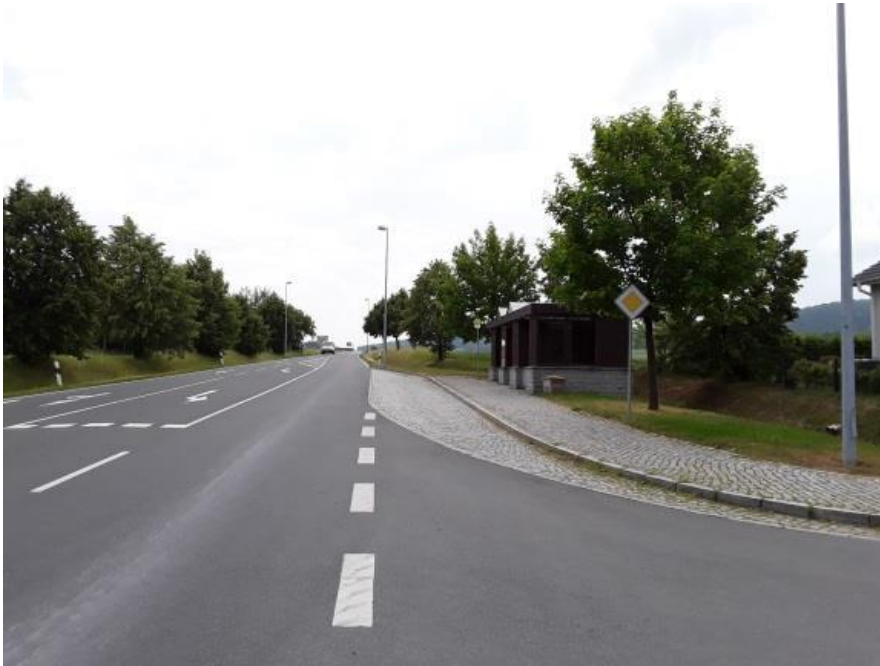
Foto: Haltestelle Abzweig Kindisch Richtung Bischofswerda:

Zustand Haltestelle Abzweig Kindisch Richtung Bischofswerda:

Haltestellenbauweise	Fahrgastunterstand Holz, 3 Seiten, vorhanden
Zugang	Gehweg vorhanden
Wartefläche	Wartefläche vorhanden, Bordsteinhöhe < 15cm
Bodenindikatoren	Keine Indikatoren
Ausstattung	Fahrgastunterstand mit Bank und Papierkorb vorhanden
Fahrgastinformation	Haltestellenschild und Fahrplan vorhanden
Fahrradständer in der Nähe	nein
PKW-Parkplatz in der Nähe	nein

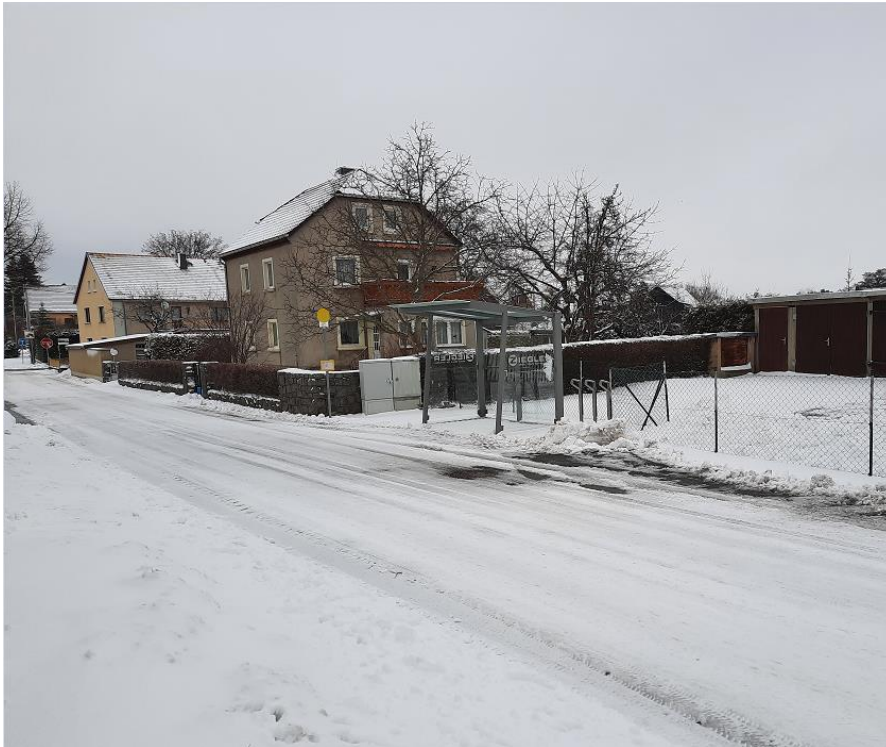
Foto: Haltestelle Kriepitz Richtung Elstra

Zustand Haltestelle Kriepitz Richtung Elstra

Haltestellenbauweise	Fahrgastunterstand Glas, 3 Seiten, vorhanden
Zugang	kein Gehweg vorhanden
Wartefläche	Wartefläche vorhanden, kein Bord
Bodenindikatoren	Keine Indikatoren
Ausstattung	Fahrgastunterstand vorhanden
Fahrgastinformation	Haltestellenschild und Fahrplan vorhanden
Fahrradständer in der Nähe	ja
PKW-Parkplatz in der Nähe	nein

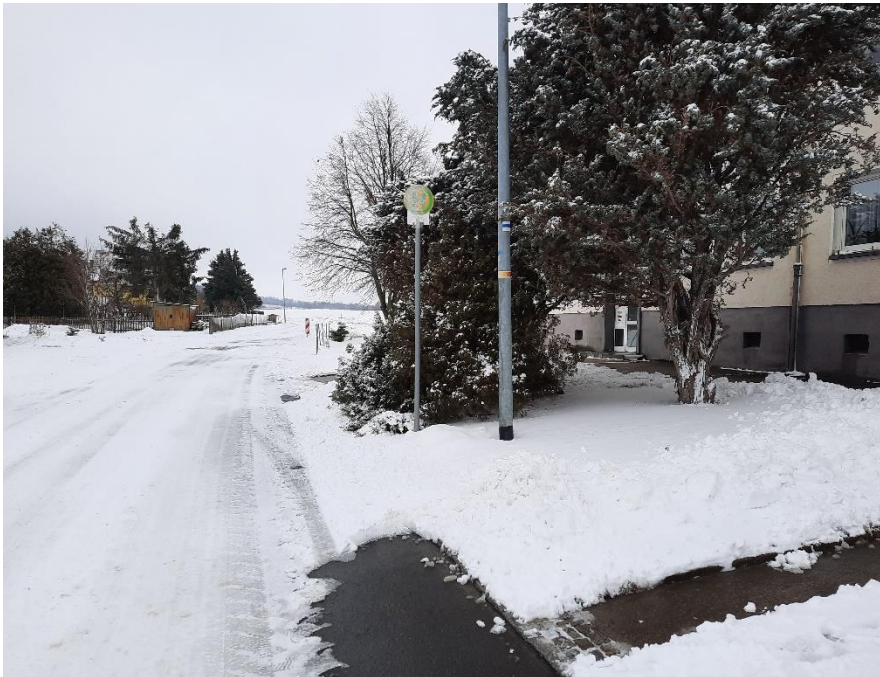
Foto: Haltestelle Kriepitz Richtung Gödlau

Zustand Haltestelle Kriepitz Richtung Gödlau

Haltestellenbauweise	Fahrgastunterstand auf der gegenüberliegenden Straßenseite vorhanden
Zugang	kein Gehweg vorhanden
Wartefläche	Keine Wartefläche vorhanden, kein Bord
Bodenindikatoren	Keine Indikatoren
Ausstattung	Fahrgastunterstand auf der anderen Fahrbahnseite, 50 m versetzt, vorhanden
Fahrgastinformation	Haltestellenschild vorhanden
Fahrradständer in der Nähe	ja, auf der gegenüberliegenden Fahrbahnseite
PKW-Parkplatz in der Nähe	nein

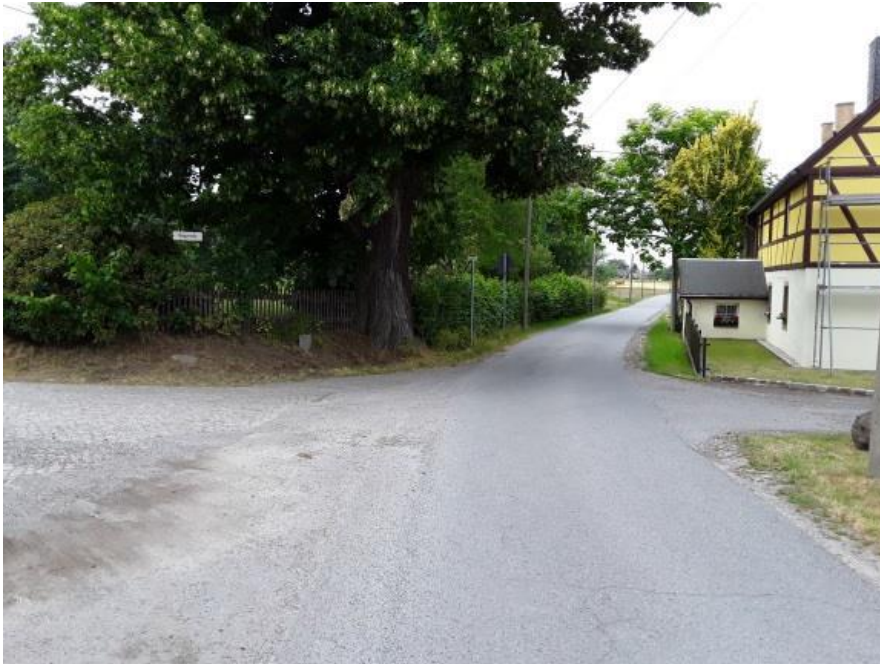
Foto: Haltestelle Ossel Richtung Boderitz

Zustand Haltestelle Ossel Richtung Boderitz

Haltestellenbauweise	Kein Ausbau
Zugang	Kein Gehweg
Wartefläche	Keine Wartefläche vorhanden, kein Bordstein
Bodenindikatoren	Keine Indikatoren
Ausstattung	Keine Ausstattung
Fahrgastinformation	Haltestellenschild vorhanden
Fahrradständer in der Nähe	nein
PKW-Parkplatz in der Nähe	nein

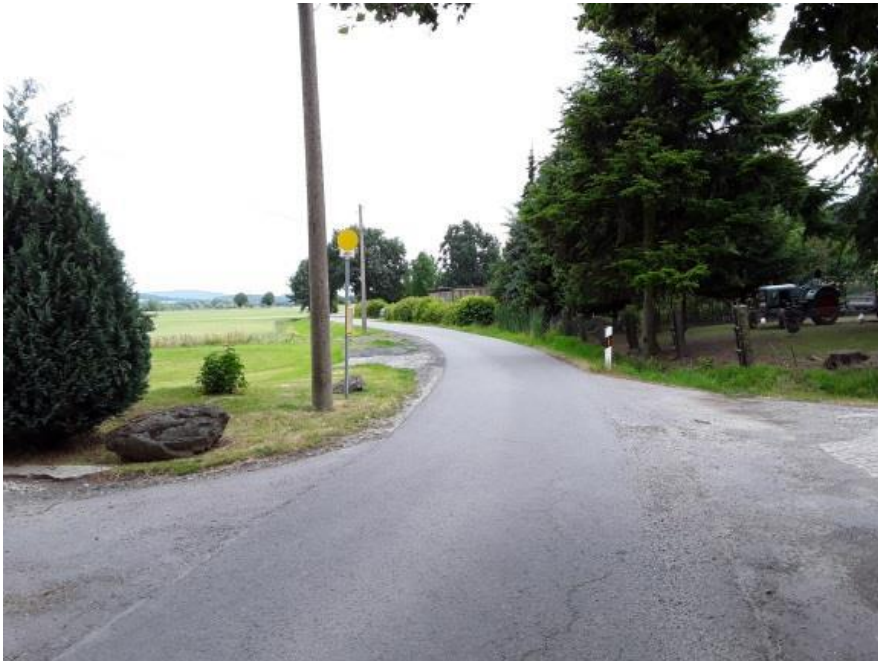
Foto: Haltestelle Ossel Richtung Talpenberg

Zustand Haltestelle Ossel Richtung Talpenberg

Haltestellenbauweise	Kein Ausbau
Zugang	Kein Gehweg
Wartefläche	Keine Wartefläche vorhanden, kein Bordstein
Bodenindikatoren	Keine Indikatoren
Ausstattung	Keine Ausstattung
Fahrgastinformation	Kein Haltestellenschild vorhanden
Fahrradständer in der Nähe	nein
PKW-Parkplatz in der Nähe	nein

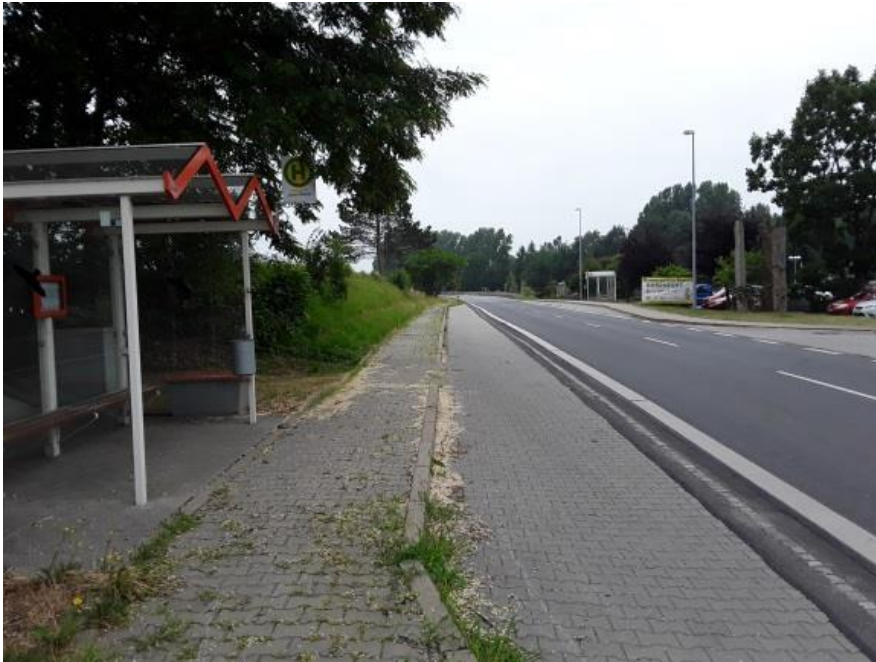
Foto: Haltestelle Prietitz Gasthaus Richtung Elstra

Zustand Haltestelle Prietitz Gasthaus Richtung Elstra

Haltestellenbauweise	Fahrgastunterstand Glas, 3 Seiten, vorhanden
Zugang	Gehweg vorhanden
Wartefläche	Wartefläche vorhanden, Bordsteinhöhe < 15cm
Bodenindikatoren	Keine Indikatoren
Ausstattung	Fahrgastunterstand mit Bank und Papierkorb vorhanden
Fahrgastinformation	Haltestellenschild und Fahrplan vorhanden
Fahrradständer in der Nähe	nein
PKW-Parkplatz in der Nähe	nein

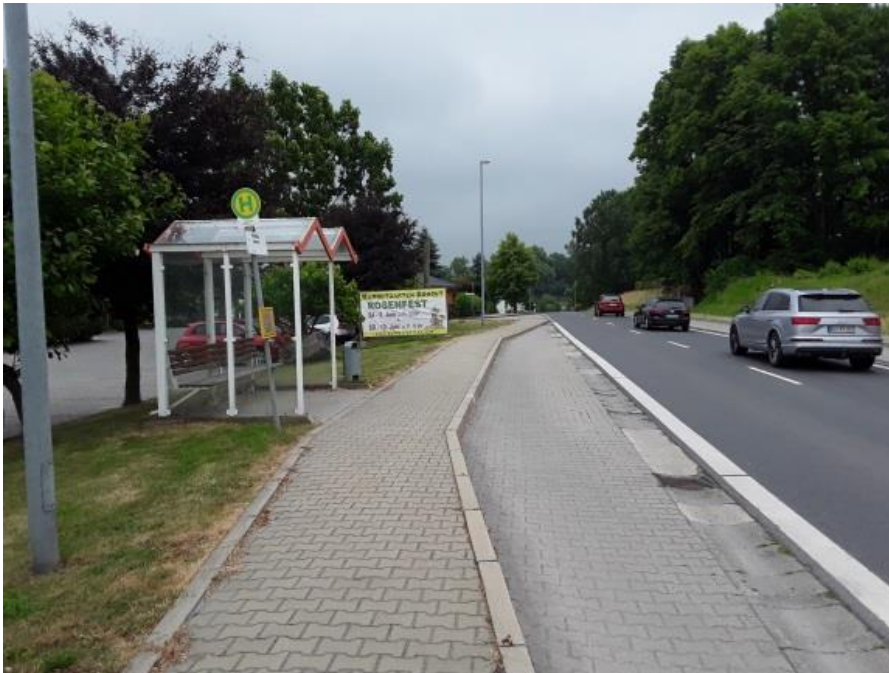
Foto: Haltestelle Prietitz Gasthaus Richtung Kamenz

Zustand Haltestelle Prietitz Gasthaus Richtung Kamenz

Haltestellenbauweise	Fahrgastunterstand Glas, 3 Seiten, vorhanden
Zugang	Gehweg vorhanden
Wartefläche	Wartefläche vorhanden, Bordsteinhöhe < 15cm
Bodenindikatoren	Keine Indikatoren
Ausstattung	Fahrgastunterstand mit Bank und Papierkorb vorhanden
Fahrgastinformation	Haltestellenschild und Fahrplan vorhanden
Fahrradständer in der Nähe	nein
PKW-Parkplatz in der Nähe	nein

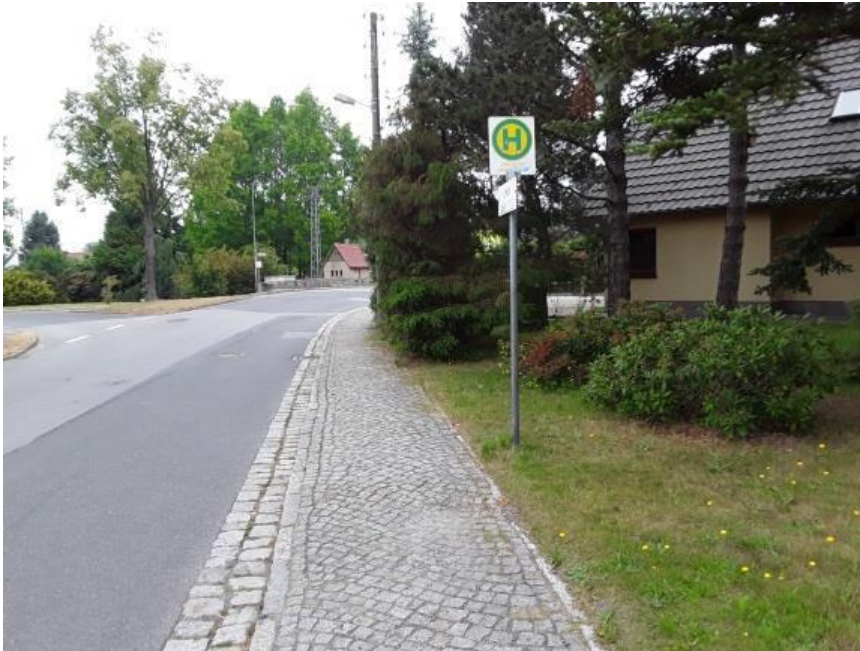
Foto: Haltestelle Prietitz Ort Richtung Thonberg

Zustand Haltestelle Prietitz Ort Richtung Thonberg

Haltestellenbauweise	Kein Ausbau
Zugang	Gehweg vorhanden
Wartefläche	Wartefläche auf Gehweg, Bordsteinhöhe < 18cm
Bodenindikatoren	Keine Indikatoren
Ausstattung	keine
Fahrgastinformation	Haltestellenschild
Fahrradständer in der Nähe	nein
PKW-Parkplatz in der Nähe	nein

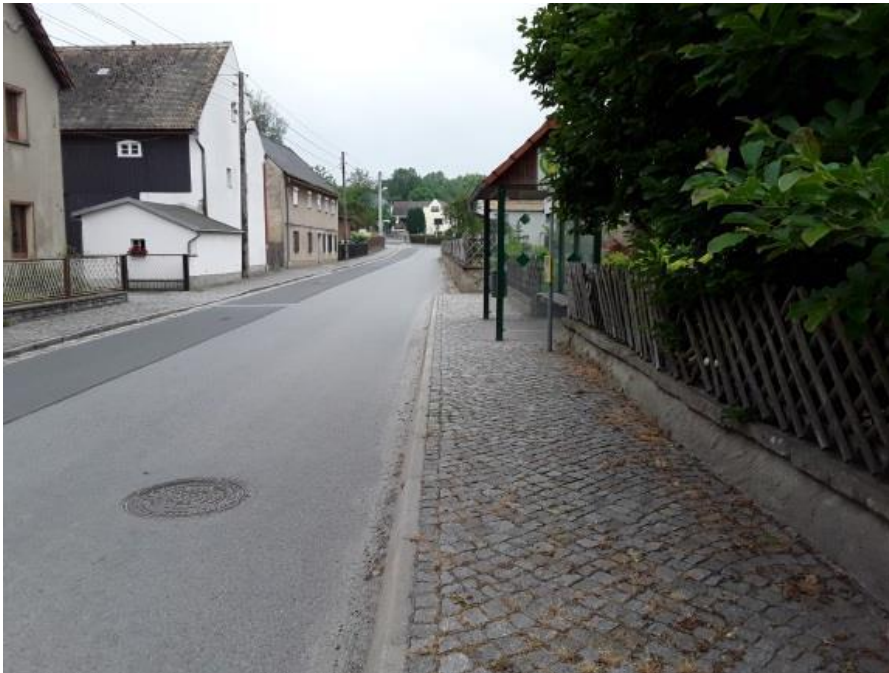
Foto: Haltestelle Prietitz Ort Richtung Elstra/Hennersdorf

Zustand Haltestelle Prietitz Ort Richtung Elstra/Hennerdorf

Haltestellenbauweise	Fahrgastunterstand Glas, 3 Seiten, vorhanden
Zugang	Gehweg vorhanden, sichere Querung möglich
Wartefläche	Wartefläche auf Gehweg, Bordsteinhöhe < 18cm
Bodenindikatoren	Keine Indikatoren
Ausstattung	Fahrgastunterstand mit Bank und Papierkorb vorhanden
Fahrgastinformation	Haltestellenschild und Fahrplan vorhanden
Fahrradständer in der Nähe	nein
PKW-Parkplatz in der Nähe	nein

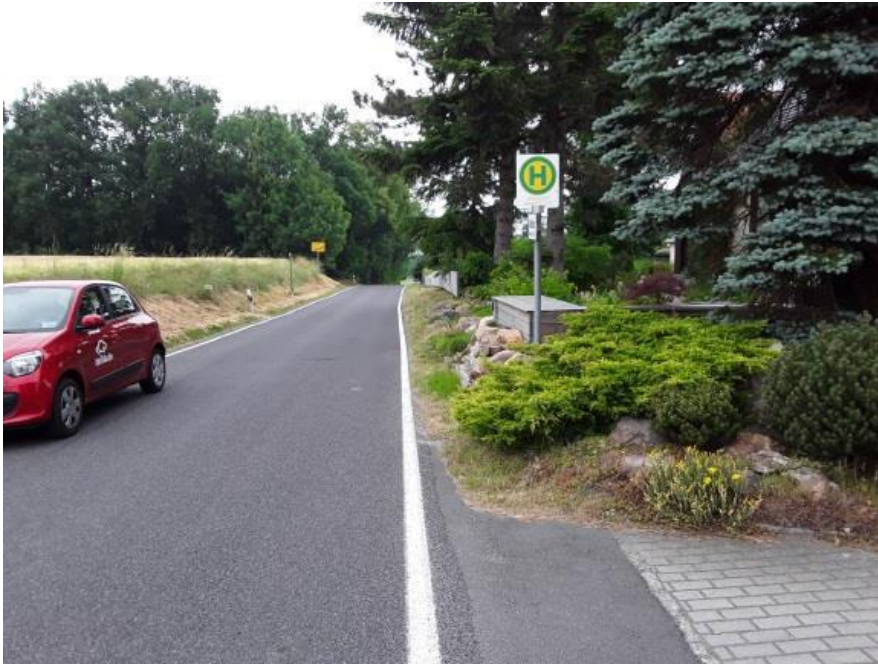
Foto: Haltestelle Prietitz Weinbergstraße Richtung Thonberg

Zustand Haltestelle Prietitz Weinbergstraße Richtung Thonberg

Haltestellenbauweise	Kein Ausbau
Zugang	Kein Gehweg vorhanden
Wartefläche	Wartefläche in Grundstückseinfahrt
Bodenindikatoren	Keine Indikatoren
Ausstattung	keine
Fahrgastinformation	Haltestellenschild
Fahrradständer in der Nähe	nein
PKW-Parkplatz in der Nähe	nein

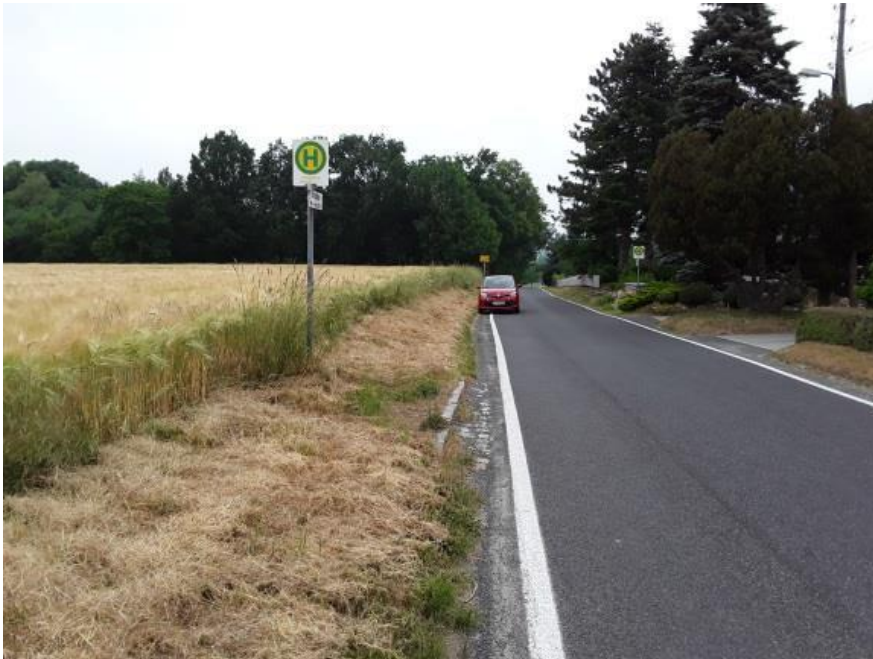
Foto: Haltestelle Prietitz Weinbergstraße Richtung Ortsmitte Prietitz

Zustand Haltestelle Prietitz Weinbergstraße Richtung Ortsmitte Prietitz

Haltestellenbauweise	keine
Zugang	Kein Gehweg vorhanden
Wartefläche	Wartefläche auf Randstreifen Straße
Bodenindikatoren	Keine Indikatoren
Ausstattung	keine
Fahrgastinformation	Haltestellenschild
Fahrradständer in der Nähe	nein
PKW-Parkplatz in der Nähe	nein

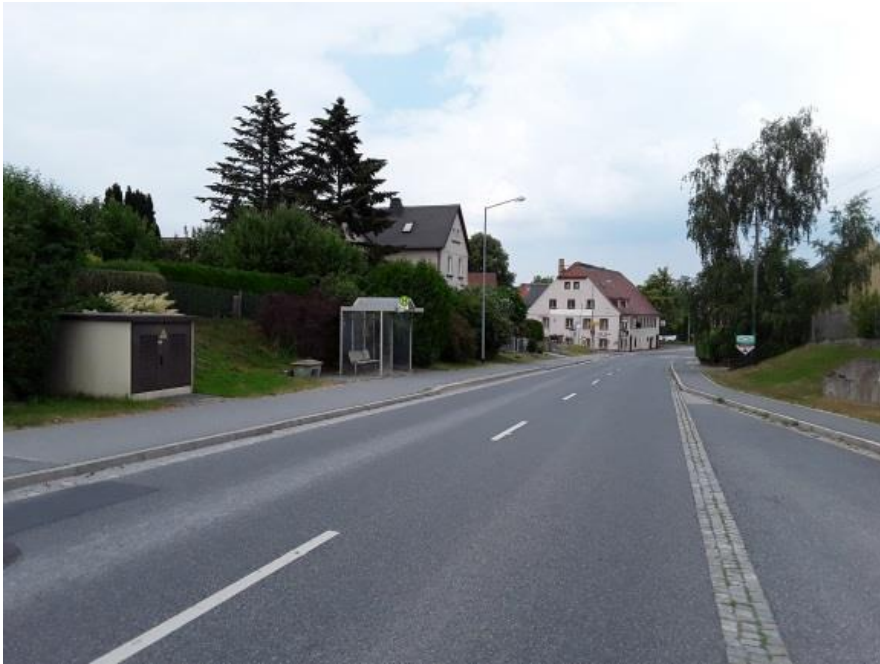
Foto: Haltestelle Rauschwitz Richtung Bischofswerda

Zustand Haltestelle Rauschwitz Richtung Bischofswerda

Haltestellenbauweise	Wartehäuschen, 3 Seiten geschlossen
Zugang	Gehweg vorhanden, sichere Querung möglich
Wartefläche	Wartefläche auf breitem Gehweg, Bordsteinhöhe < 18cm
Bodenindikatoren	Keine Indikatoren
Ausstattung	Fahrgastunterstand mit Bank und Papierkorb vorhanden
Fahrgastinformation	Haltestellenschild und Fahrplan vorhanden
Fahrradständer in der Nähe	nein
PKW-Parkplatz in der Nähe	nein

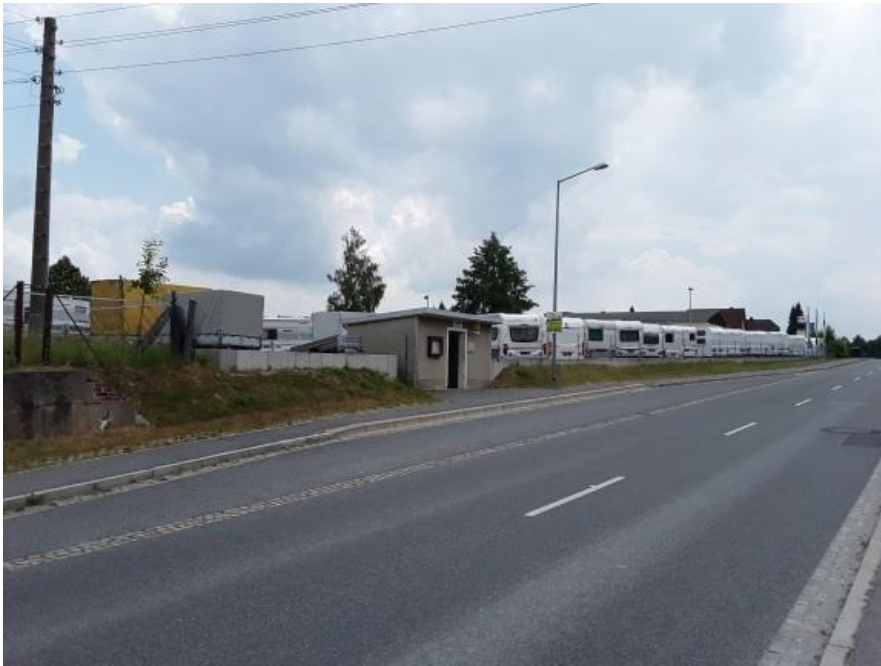
Foto: Haltestelle Rauschwitz Richtung Elstra

Zustand Haltestelle Rauschwitz Richtung Elstra

Haltestellenbauweise	Wartehäuschen, 3 Seiten geschlossen
Zugang	Gehweg vorhanden, sichere Querung möglich
Wartefläche	Wartefläche vorhanden, Bordsteinhöhe < 18cm
Bodenindikatoren	Keine Indikatoren
Ausstattung	massiver Fahrgastunterstand mit Bank und Papierkorb vorhanden
Fahrgastinformation	Haltestellenschild und Fahrplan vorhanden
Fahrradständer in der Nähe	nein
PKW-Parkplatz in der Nähe	nein

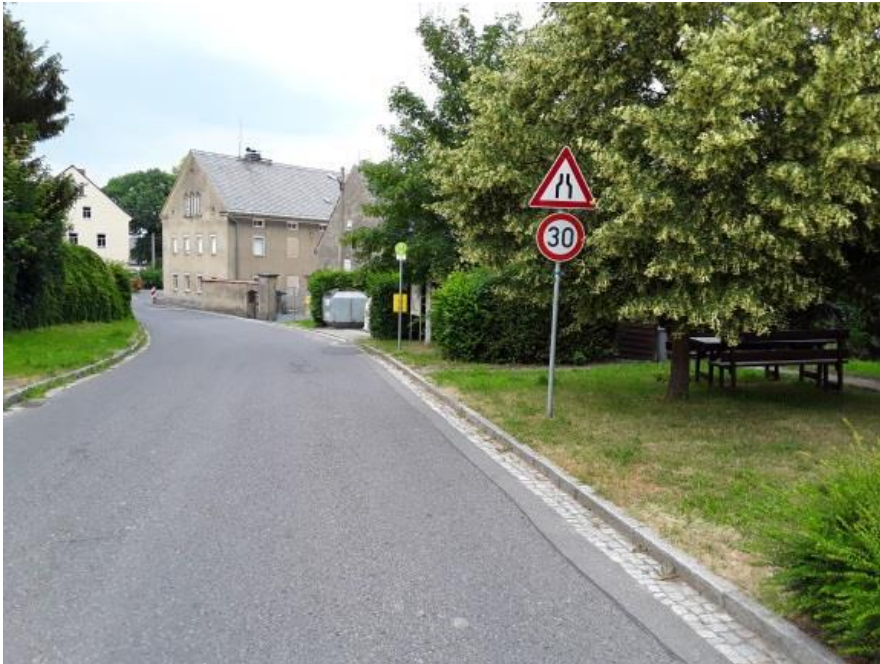
Foto: Haltestelle Talpenberg Richtung Elstra

Zustand Haltestelle Talpenberg Richtung Elstra

Haltestellenbauweise	Fahrgastunterstand Holz, 3 Seiten, in 10m Entfernung vorhanden
Zugang	Gehweg nur vom Parkplatz vorhanden
Wartefläche	Wartefläche auf Randstreifen Straße
Bodenindikatoren	Keine Indikatoren
Ausstattung	Fahrgastunterstand mit Bank und Papierkorb vorhanden
Fahrgastinformation	Haltestellenschild und Fahrplaninformation vorhanden
Fahrradständer in der Nähe	nein
PKW-Parkplatz in der Nähe	nein

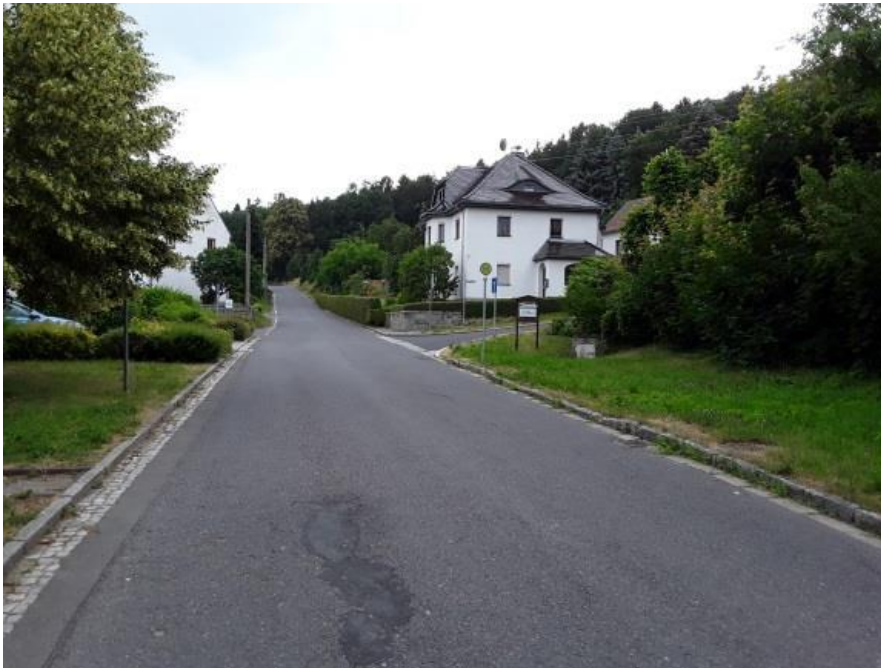
Foto: Haltestelle Talpenberg Richtung Möhrsdorf

Zustand Haltestelle Talpenberg Richtung Möhrsdorf

Haltestellenbauweise	Fahrgastunterstand auf gegenüberliegender Straßenseite vorhanden
Zugang	Kein Gehweg vorhanden, kein gesichertes Queren möglich
Wartefläche	Wartefläche auf Randstreifen Straße oder gegenüber in Schutzhütte/Fahrgastraum
Bodenindikatoren	Keine Indikatoren
Ausstattung	keine
Fahrgastinformation	Haltestellenschild
Fahrradständer in der Nähe	nein
PKW-Parkplatz in der Nähe	nein

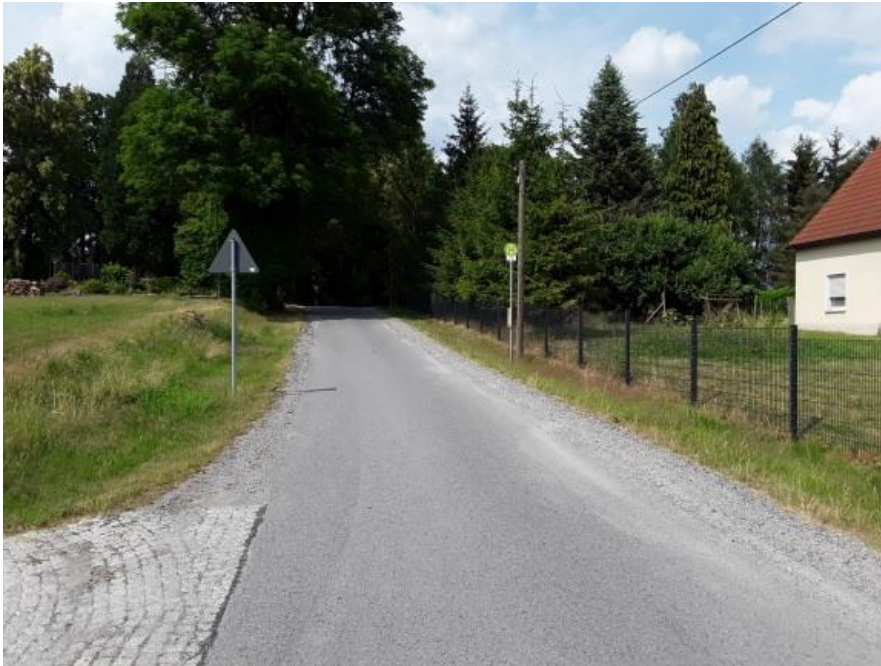
Foto: Haltestelle Wohla Richtung Hennerdorf/Prietitz

Zustand Haltestelle Wohla Richtung Hennerdorf/Prietitz

Haltestellenbauweise	Kein Ausbau
Zugang	Kein Gehweg
Wartefläche	Wartefläche auf Randstreifen Straße
Bodenindikatoren	Keine Indikatoren
Ausstattung	Keine Ausstattung
Fahrgastinformation	Haltestellenschild und Fahrplaninformation vorhanden
Fahrradständer in der Nähe	nein
PKW-Parkplatz in der Nähe	nein

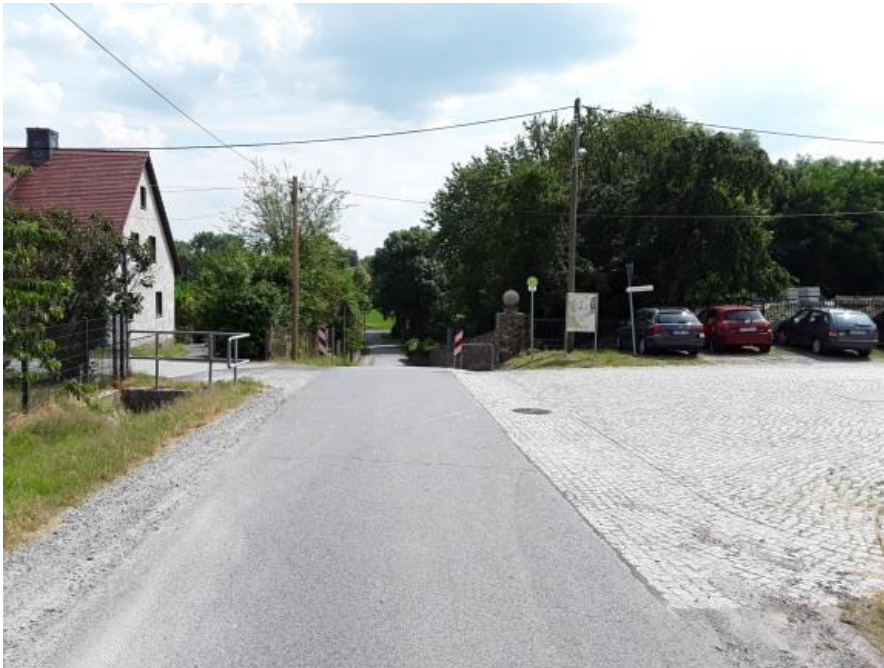
Foto: Haltestelle Wohla Richtung Boderitz/Elstra

Zustand Haltestelle Wohla Richtung Boderitz/Elstra

Haltestellenbauweise	Kein Ausbau
Zugang	Kein Gehweg
Wartefläche	Wartefläche auf Randstreifen Straße
Bodenindikatoren	Keine Indikatoren
Ausstattung	Keine Ausstattung
Fahrgastinformation	Haltestellenschild
Fahrradständer in der Nähe	nein
PKW-Parkplatz in der Nähe	nein

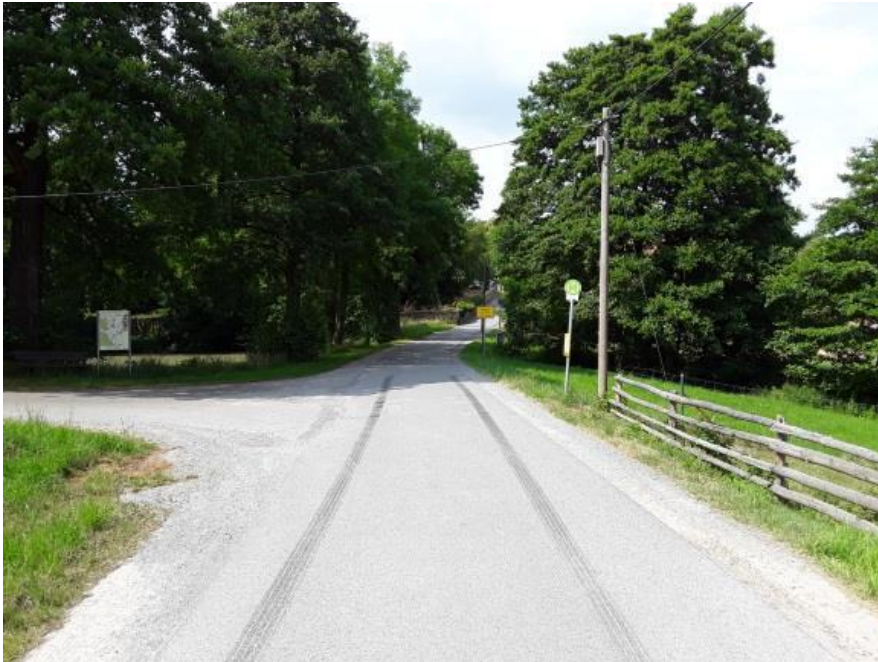
Foto: Haltestelle Abzweig Welka Richtung Hennerdorf/Prietitz

Zustand Haltestelle Abzweig Welka Richtung Hennerdorf/Prietitz

Haltestellenbauweise	Kein Ausbau
Zugang	Kein Gehweg
Wartefläche	Wartefläche auf Randstreifen Straße
Bodenindikatoren	Keine Indikatoren
Ausstattung	Keine Ausstattung
Fahrgastinformation	Haltestellenschild und Fahrplaninformation vorhanden
Fahrradständer in der Nähe	nein
PKW-Parkplatz in der Nähe	nein

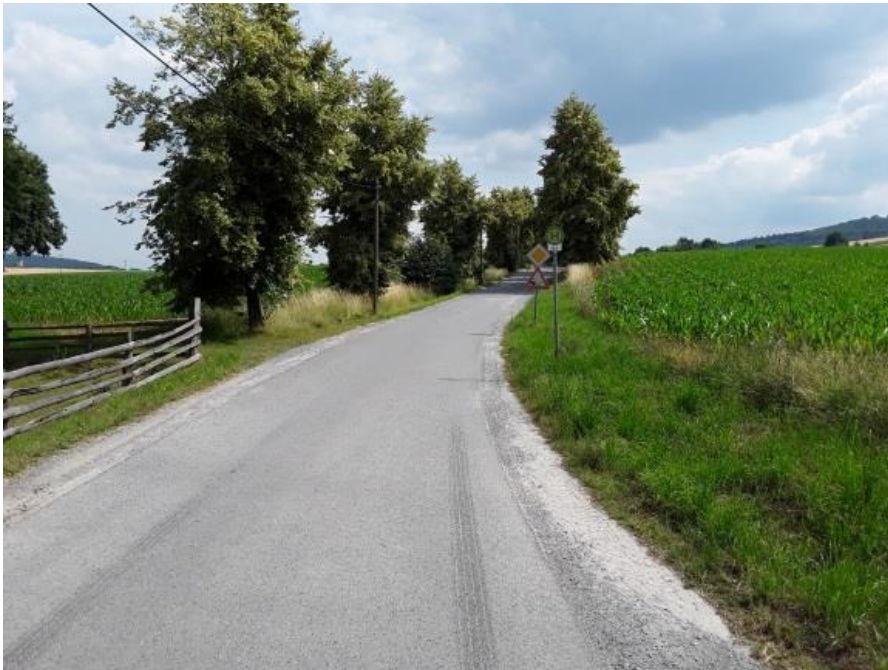
Foto: Haltestelle Abzweig Welka Richtung Boderitz/Elstra

Zustand Haltestelle Abzweig Welka Richtung Boderitz/Elstra

Haltestellenbauweise	Kein Ausbau
Zugang	Kein Gehweg
Wartefläche	Wartefläche auf Randstreifen Straße
Bodenindikatoren	Keine Indikatoren
Ausstattung	Keine Ausstattung
Fahrgastinformation	Haltestellenschild
Fahrradständer in der Nähe	nein
PKW-Parkplatz in der Nähe	nein

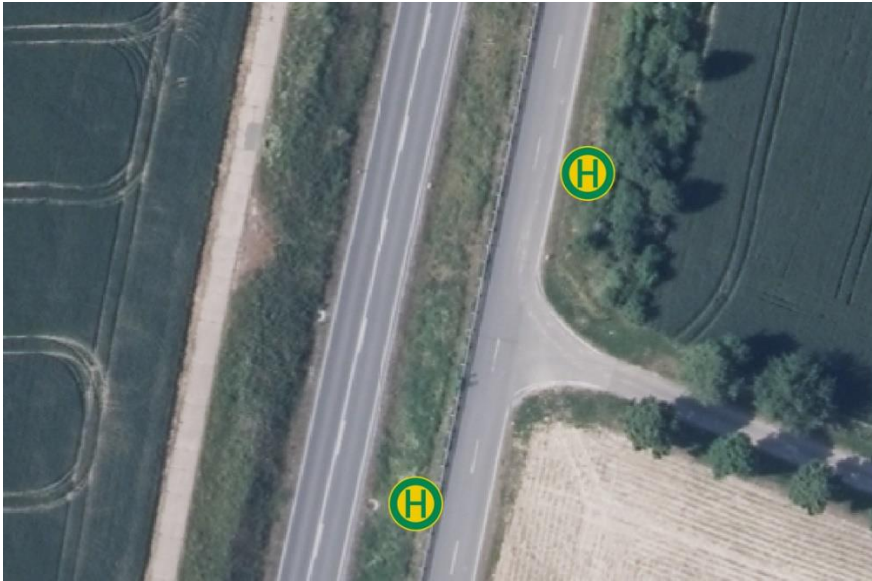
Foto: Haltestelle Abzweig Leipsbergsiedlung Richtung Kriepitz

Haltestelle Abzweig Leipsbergsiedlung Richtung Kriepitz

Haltestellenbauweise	Einzelhaltestelle auf der Fahrbahnseite
Zugang	Leipsbergweg bis zur Haltestelle
Wartefläche	Wartefläche mit Borderhöhung an Gemeindestraße
Bodenindikatoren	gem. DIN 18040-3
Ausstattung	gem. DIN 18040-3
Fahrgastinformation	gem. DIN 18040-3
Fahrradständer in der Nähe	ja
PKW-Parkplatz in der Nähe	nein

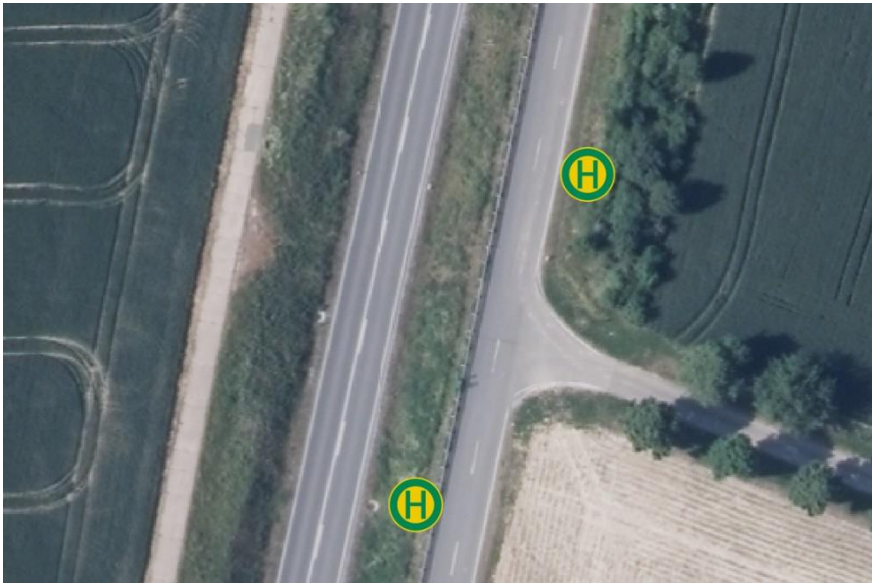
Foto: Haltestelle Abzweig Leipsbergsiedlung Richtung Gödlau

Planung für Haltestelle Abzweig Leipsbergsiedlung Richtung Gödlau

Haltestellenbauweise	Einzelhaltestelle auf der Fahrbahnseite
Zugang	Gehweg bis Höhe Haltestelle, Querungshilfe
Wartefläche	Wartefläche mit Borderhöhung an Gemeindestraße
Bodenindikatoren	gem. DIN 18040-3
Ausstattung	gem. DIN 18040-3
Fahrgastinformation	gem. DIN 18040-3
Fahrradständer in der Nähe	ja
PKW-Parkplatz in der Nähe	nein

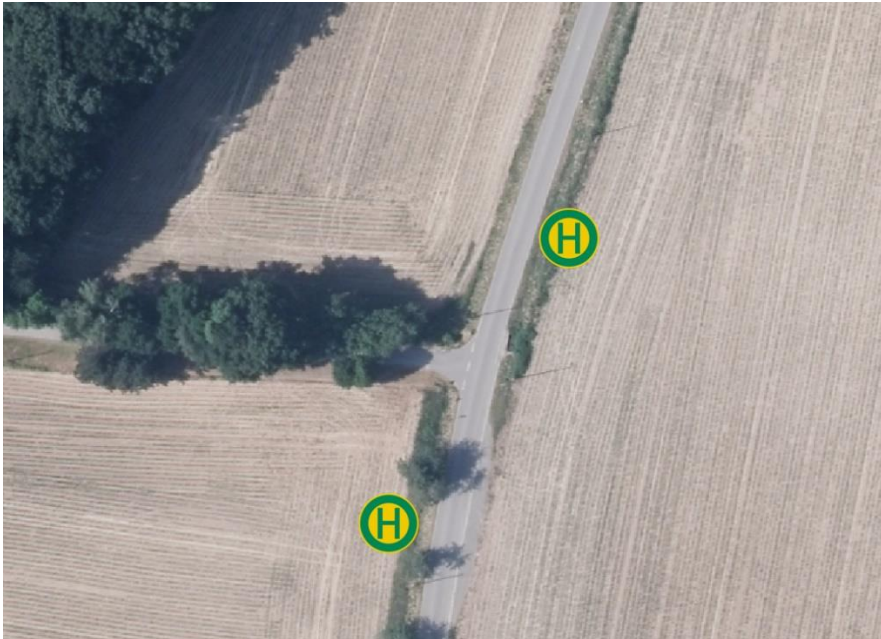
Foto: Haltestelle Abzweig Gartenweg, Ortslage Gödlau Richtung Kriepitz

Planung für Haltestelle Abzweig Gartenweg, Ortslage Gödlau Richtung Kriepitz

Haltestellenbauweise	Einzelhaltestelle (Planung)
Zugang	Gehweg Kreuzungsbereich Gartenweg bis Höhe Haltestelle, Querungshilfe bis Haltestelle
Wartefläche	Wartefläche mit Borderhöhung an Gemeindestraße
Bodenindikatoren	gem. DIN 18040-3
Ausstattung	gem. DIN 18040-3
Fahrgastinformation	gem. DIN 18040-3
Fahrradständer in der Nähe	ja
PKW-Parkplatz in der Nähe	nein
