# Bushaltestellenkonzept der Stadt Elstra 1.Änderung

Elstra, 22.05.2023

Stadt Elstra  
Am Markt 1  
01920 Elstra

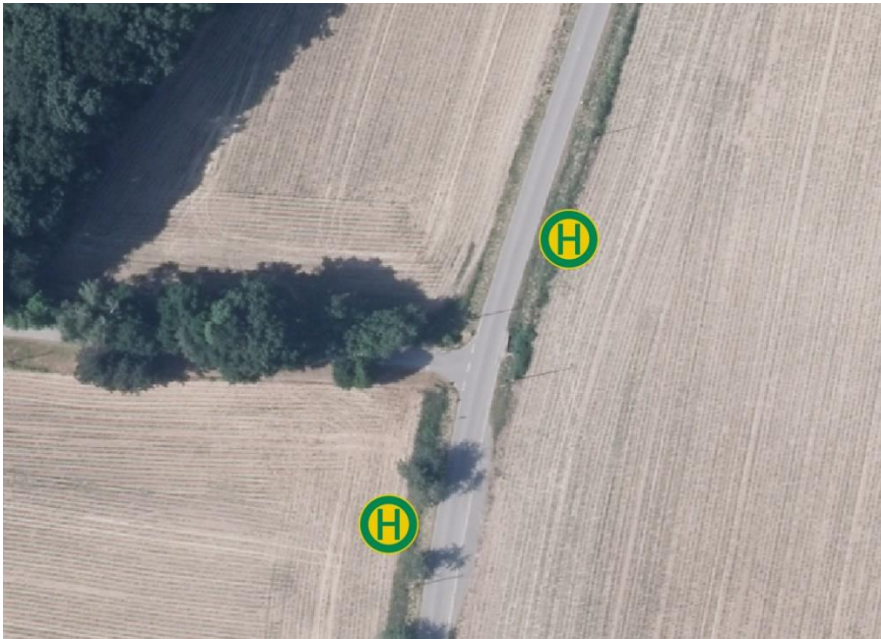
Foto: Haltestelle Abzweig Gartenweg, Ortslage Gödlau Richtung Gödlau

Planung für Haltestelle Abzweig Gartenweg, Ortslage Gödlau Richtung Gödlau

Haltestellenbauweise	Einzelhaltestelle
Zugang	Gehweg Kreuzungsbereich Gartenweg bis zur Haltestelle
Wartefläche	Wartefläche mit Borderhöhung an Gemeindestraße
Bodenindikatoren	gem. DIN 18040-3
Ausstattung	gem. DIN 18040-3
Fahrgastinformation	gem. DIN 18040-3
Fahrradständer in der Nähe	ja
PKW-Parkplatz in der Nähe	nein

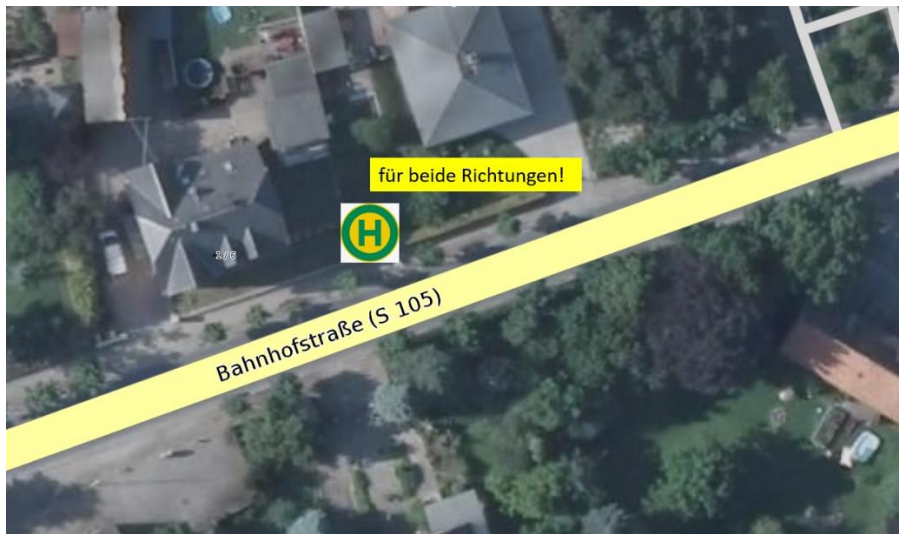
Foto: Haltestelle Bahnhofstraße Richtung Kamenz und Bischofswerda

Haltestelle Bahnhofstraße Richtung Kamenz und Bischofswerda!

Haltestellenbauweise	Einzelhaltestelle (Planung) für beide Richtungen!
Zugang	Gehweg vorhanden
Wartefläche	Wartefläche mit Bordanpassung auf breitem Gehweg möglich
Bodenindikatoren	gem. DIN 18040-3 nachrüsten
Ausstattung	gem. DIN 18040-3 prüfen
Fahrgastinformation	gem. DIN 18040-3 ausstatten
Fahrradständer in der Nähe	möglich im Bereich PKW- Parkplatz
PKW-Parkplatz in der Nähe	ja
